## RAPPORT D'AUDIT PYLONE

Date de l'audit :	21/11/2022 01/12/2022	Site :	
Audit réalisé par :		Code site :	
Contexte :	Expertise pylône Monotube suite incendie

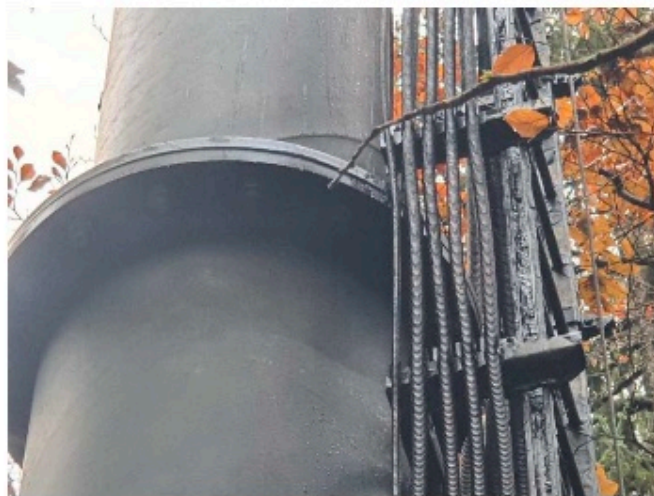
## 5. Chemin de câbles

Tous les éléments composant les chemins de câble sont incrustés de matières fondus et carbonisées.
